Photodokumentation des Planungsgebiets

Umweltbericht zum Bebauungsplan
„Hinter Kirchfeld I“, Biberach

Umweltbericht zum Bebauungsplan
„Hinter Kirchfeld I“, Biberach
Bestand
Plan 2, A3
Maßstab: 1: 500
29.09.2010

Gewässerentwicklungsplan Biberach - Maßnahmen

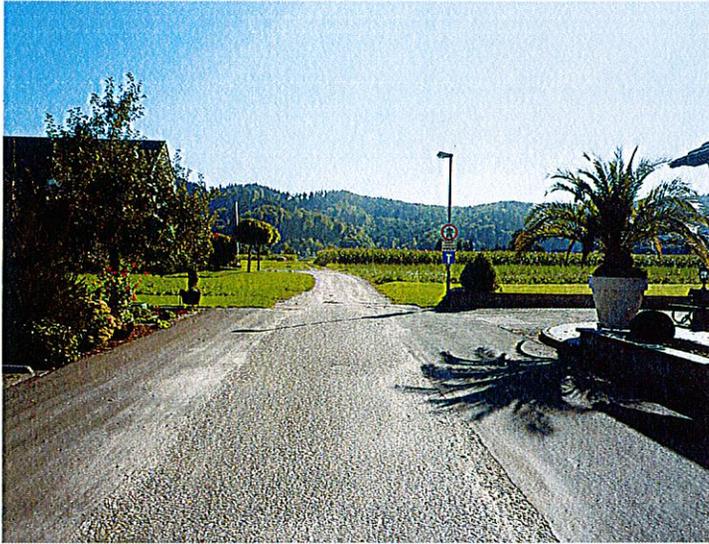
Der Giesenweg wird verlängert. Beidseitig sollen Wohnbauflächen entstehen.

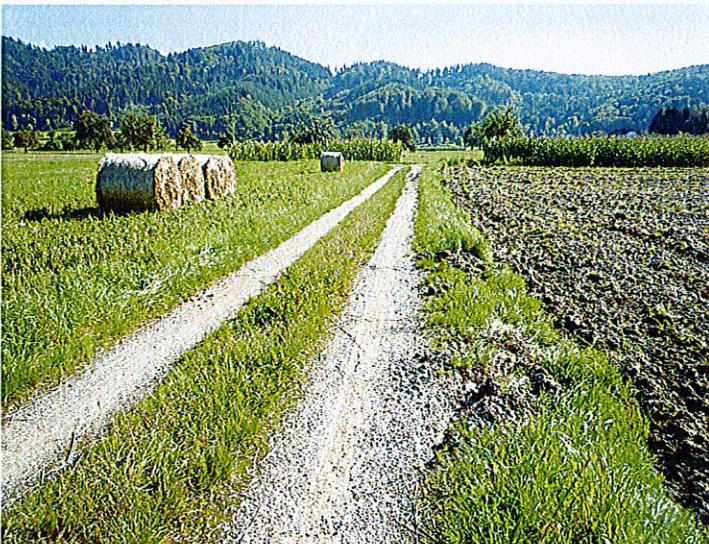
Feldwege mit breiten Fahrspuren erschließen momentan die Ackerflächen. Rechts und links die Äcker.

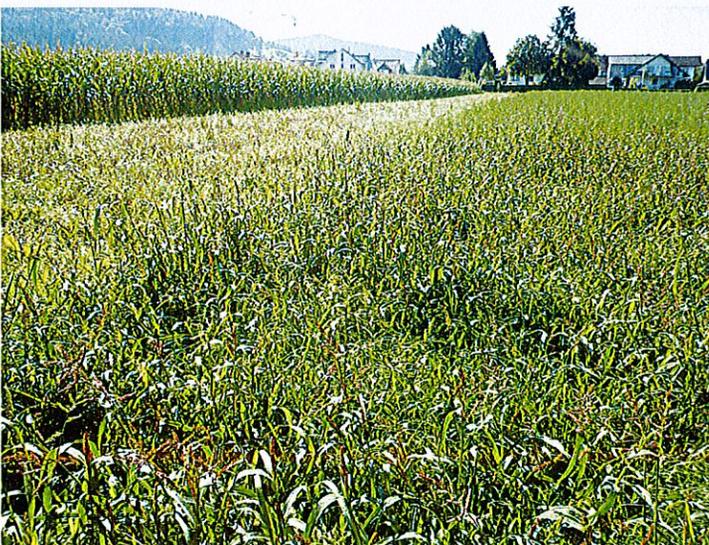
Die „Genmais-Äcker“ nach dem Entfernen des Maises mit dem Aufwuchs an Beikraut. Links die Kamillen-dominierte Fläche, rechts die Hühnerhirse-dominierte Fläche.

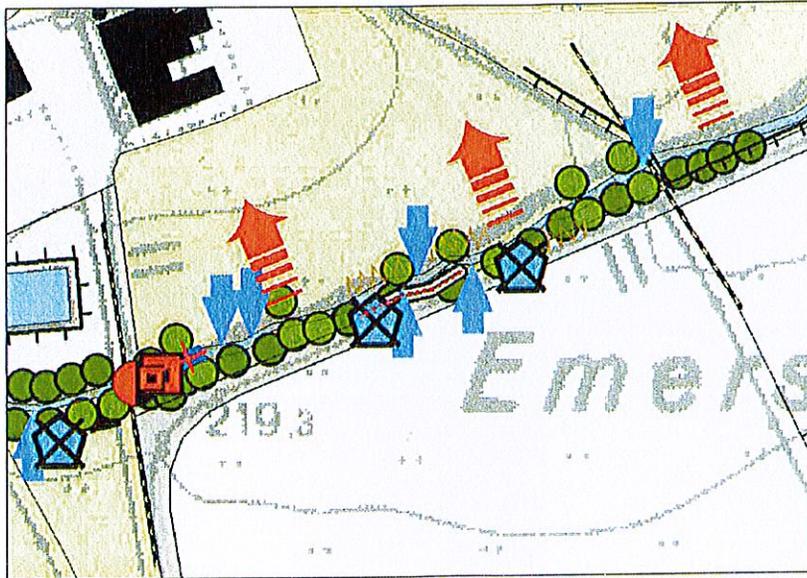
Planausschnitt

Eigenentwicklung des Ememrsbachs innerhalb des Uferrandstreifens zulassen.

Die vorhandenen Steinsätze mit standortsgerechten Gehölzen begrünen.

Leistungsfähigkeit des vorhandenen Durchlasses überprüfen. Ggf. durch einen größeren Durchlaß ersetzen. Sohle naturnah gestalten. Den vorgelagerten Sohlverbau entfernen und Ausbildung eines naturnahen Sohlsubstrats.

Abstürze durchgängig gestalten.

Entlang des straßenseitigen Böschungsfußes Steine oder ähnliche Elemente einbringen und das linke Ufer abflachen, um den Bach dadurch von der Straßenböschung abzurücken.

- mögliche Maßnahmen fürs Ökokonto: durchgängige Gestaltung der Abstürze, Entfernung des Sohlverbaus
